**PRE-RAPPORT DE MISSION DE REPERAGE  
DES MATERIAUX ET PRODUITS  
CONTENANT DE L'AMIANTE  
EN VUE DE LA DEMOLITION DE L'IMMEUBLE BATI**

Désignation du bien : NOTRE DAME DES MISSIONS SAINT PIERRE  
4 RUE DU PRESIDENT KENNEDY 94220 CHARENTON LE PONT

Date d'émission du rapport : 18 janvier 2011

Références : 50397550 / 1

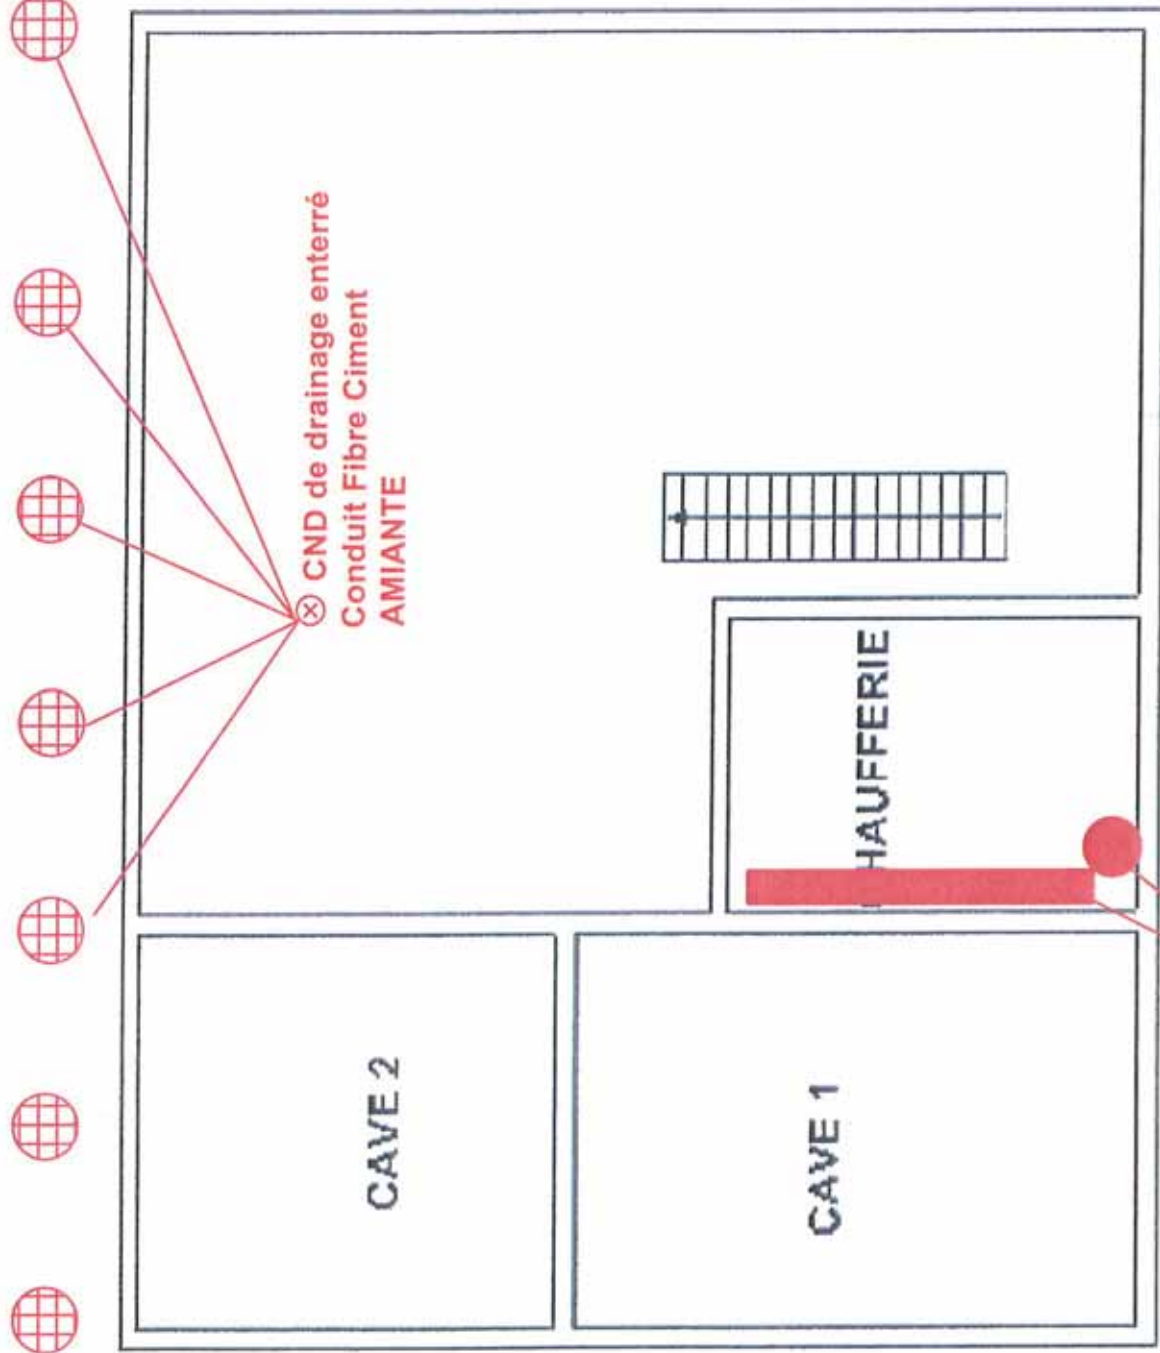
⊗ CND de drainage enterré  
Conduit Fibre Ciment  
AMIANTE

⊗ CND Conduit Fibre Ciment AMIANTE

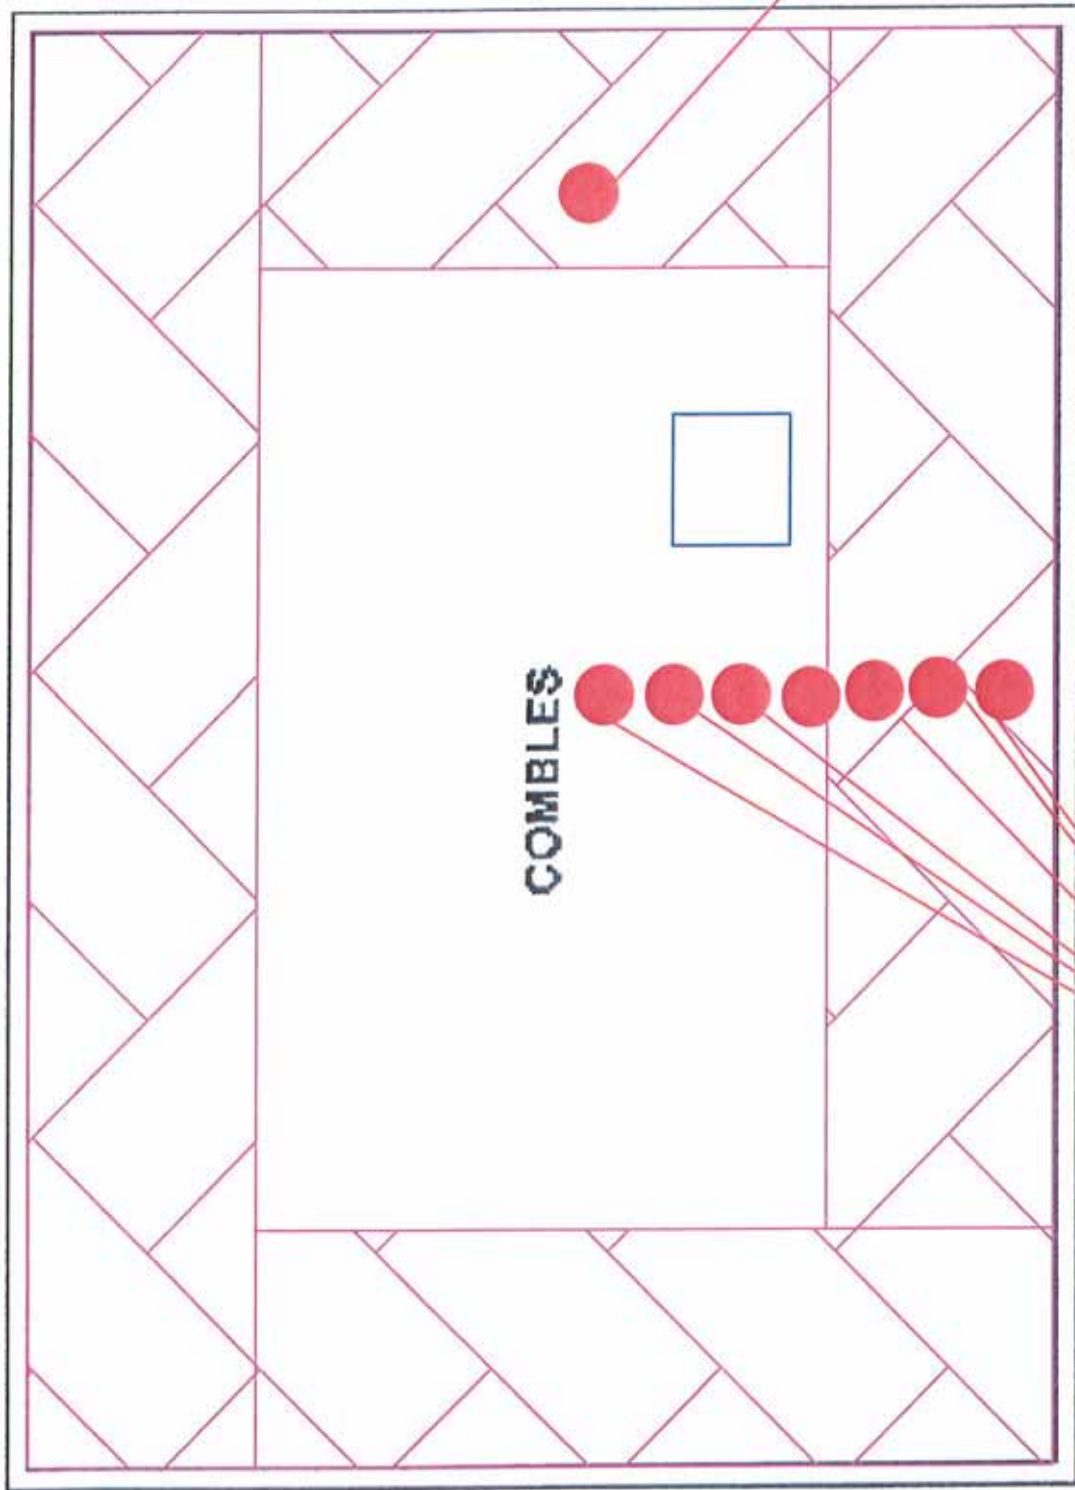
COMBLES

⊗ CND  
Conduit  
Fibre Ciment  
AMIANTE

ZONE NON VISITEE

⊗ CND Conduit Fibre Ciment AMIANTE
